Mühlen-Info 2023/09

Jetzt wird gemahlen!

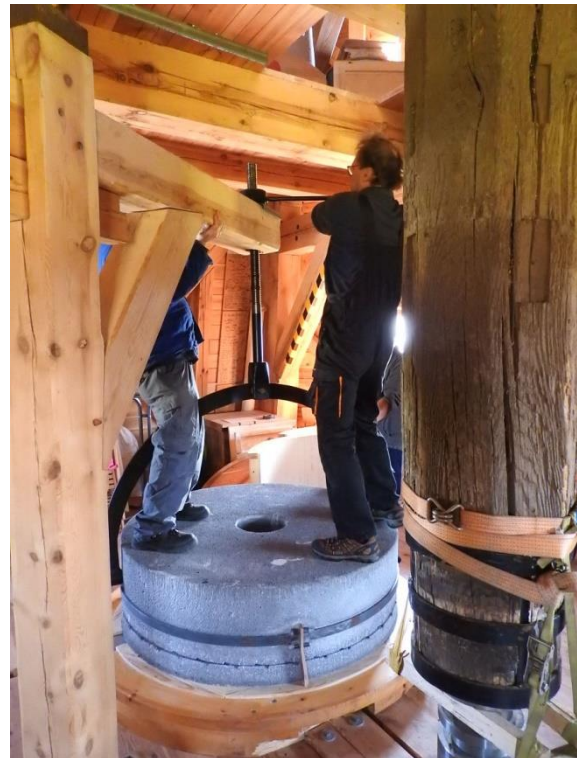
Das Anheben des Läufersteins erfordert viel Kraft.

Der Läuferstein wurde mit Hilfe des Steinkrans hochgehoben und zur Seite geschwenkt, dann um 180 Grad gedreht und auf zwei starken Balken abgesetzt. Danach konnte er mit Staubsauger und Bürste gereinigt werden. Das Anheben des Läufersteins mit Hilfe der Spindel des Steinkrans erfordert viel Kraft und ist nur durch zwei Mann zu bewältigen, denn der Stein wiegt 1050 kg.

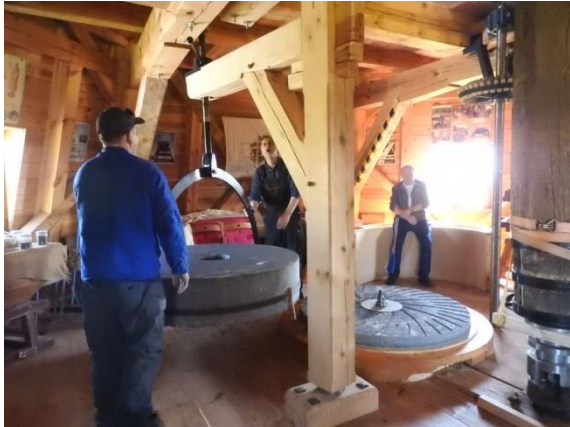
Der Läuferstein ist abgehoben.

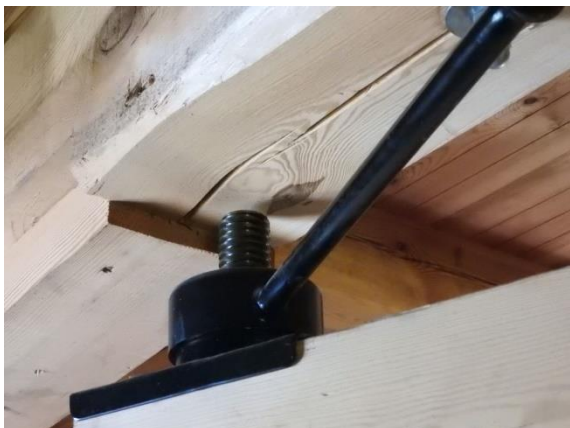
Um mit der Kranispindel an den Deckenbalken vorbei zu kommen ist Präzisionsarbeit erforderlich.

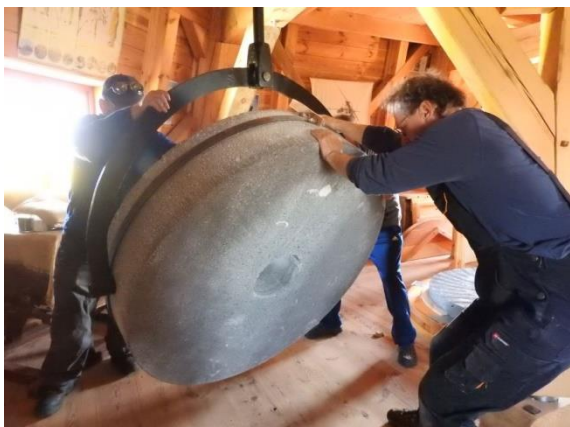
Der Läufer wird gedreht, so dass die Seite mit den Schärfe nach oben zeigt.

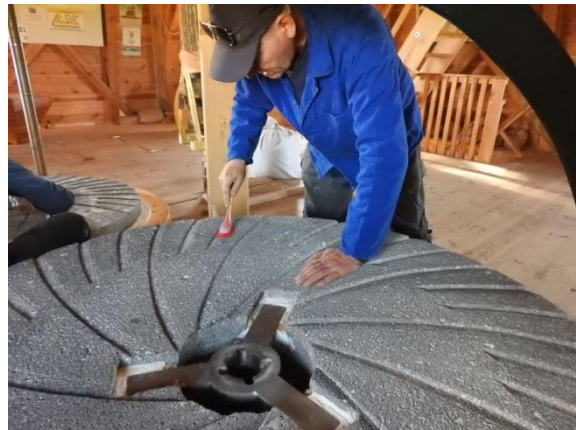
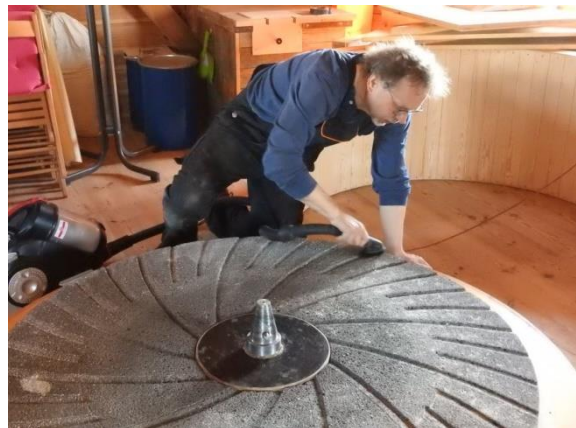
Mit Bürste und Staubsauger werden die beiden Steine gereinigt.

Ingo und Reinhard hatten das übernommen. Auch der Bodenstein wurde auf die gleiche Art und Weise gereinigt. Alle Holzteile des Mahlganges wurden mit einer verdünnten Essiglösung behandelt. Eine rotierende Bürste an einer flexiblen Achse diente zum Säubern der Transportschächte, auch der Sichter (Filter) wurde nicht vergessen.

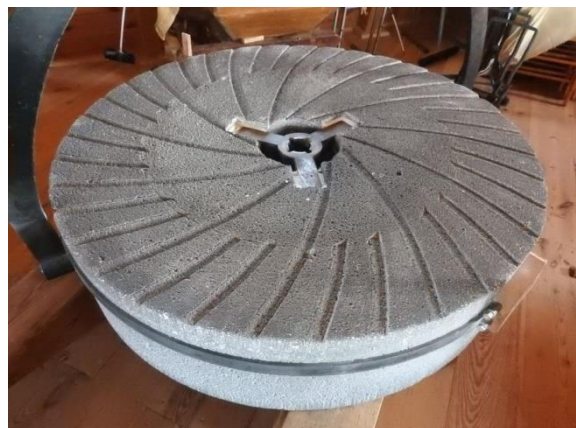
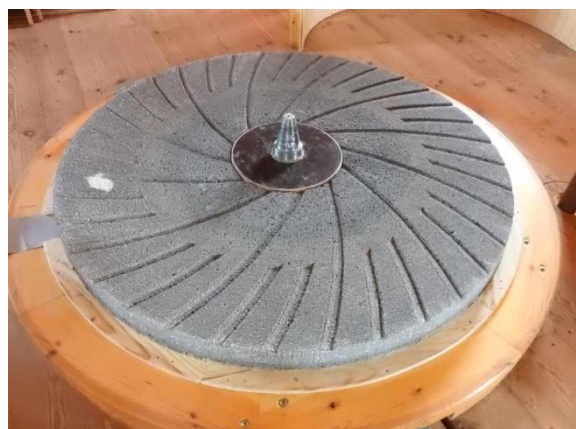
Die Steine sehen jetzt wieder wie neu aus.

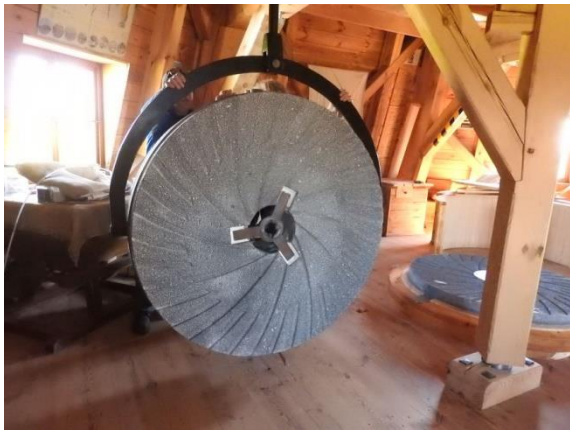
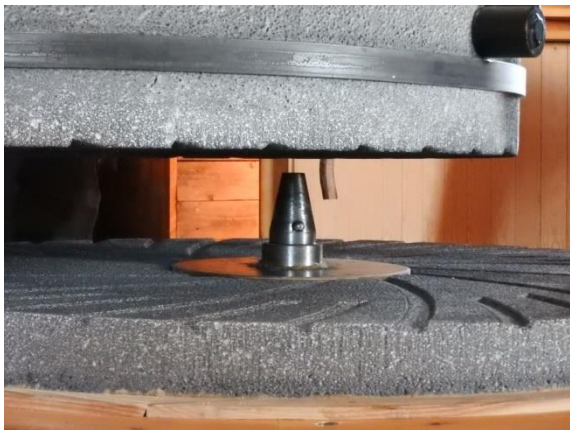
Der Läuferstein wird nun wieder in den Mahlgang eingebaut. Präzision ist auch beim Aufsetzen auf die Welle notwendig.

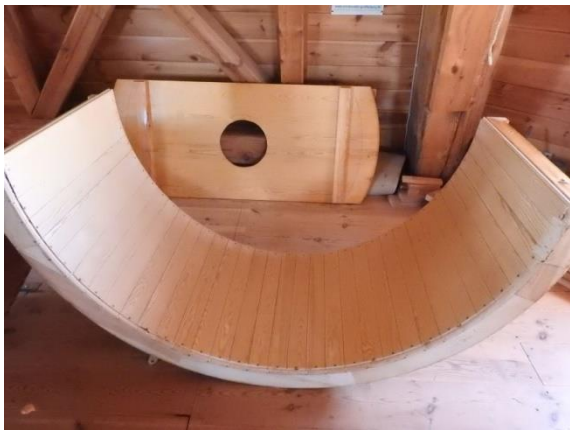
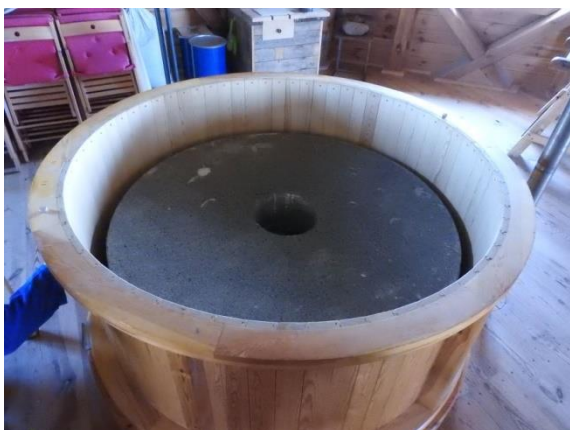
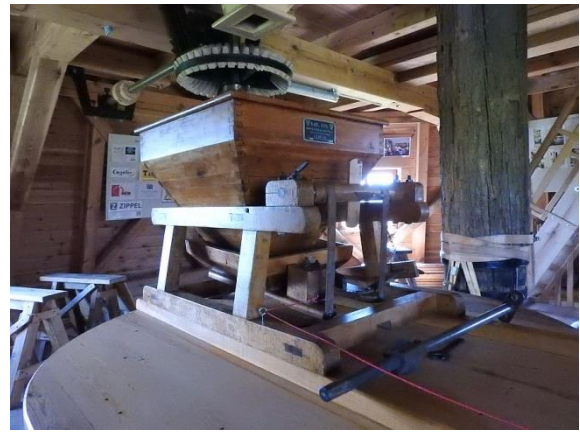
Das Gehäuse des Mahlganges ist hier wieder zusammengebaut, der Getreidetrichter und der Rüttelschuh sind aufgesetzt.

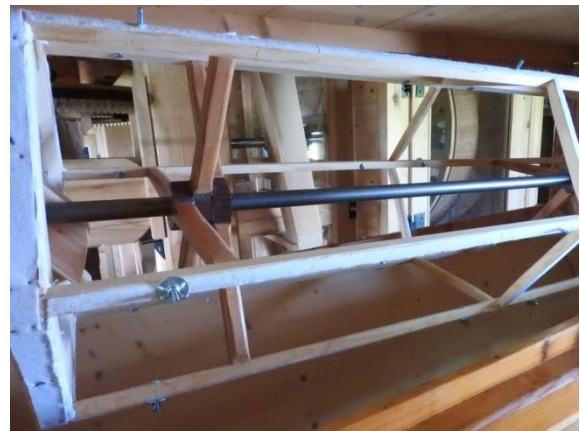
Auch der Sichter wurde auseinander genommen und von Staub befreit.

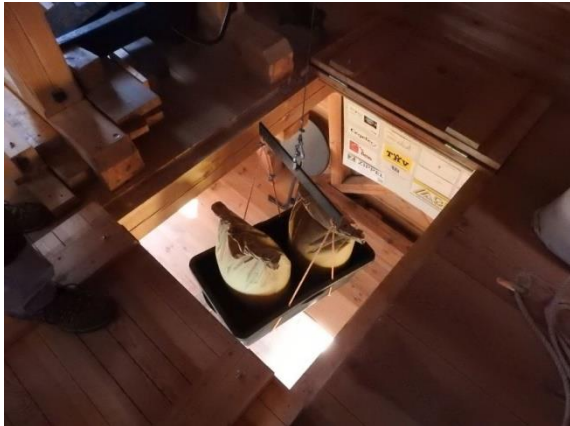
Nach dem ersten Durchgang wird das Schrot mit der elektrischen Winde wieder nach oben auf den Kornboden gebracht ...

Die 200 kg Roggen wurden dann auf dem Kornboden in den Trichter gefüllt und der erste Durchgang konnte beginnen, um Schrot zu mahlen. Auch beim zweiten Durchgang wurde nochmals geschrotet, ehe dann beim dritten Durchgang das Mahlgut in den Sieher geleitet wurde, um das erste Mehl auszusieben.

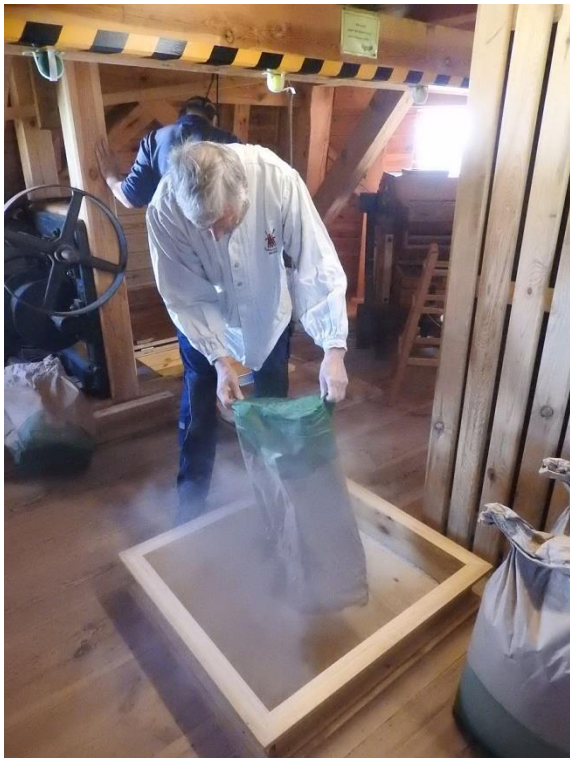
und für den nächsten Mahldurchgang in den Trichter geschüttet.
